# 台南工業繩索意外事故

## 檢討報告書

案件編號：114-0224001

報告人：王守愚

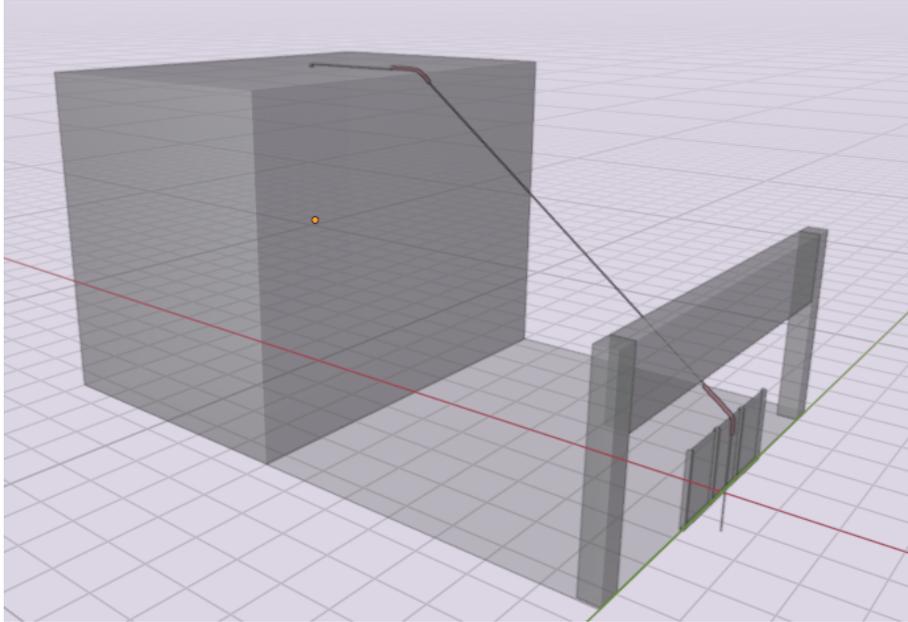
(五)人員因施工時，重壓在玻璃上，依序導致：

1. 玻璃因應力集中破裂，主工作繩遭玻璃碎片割斷

圖 1: 玻璃破裂前示意圖

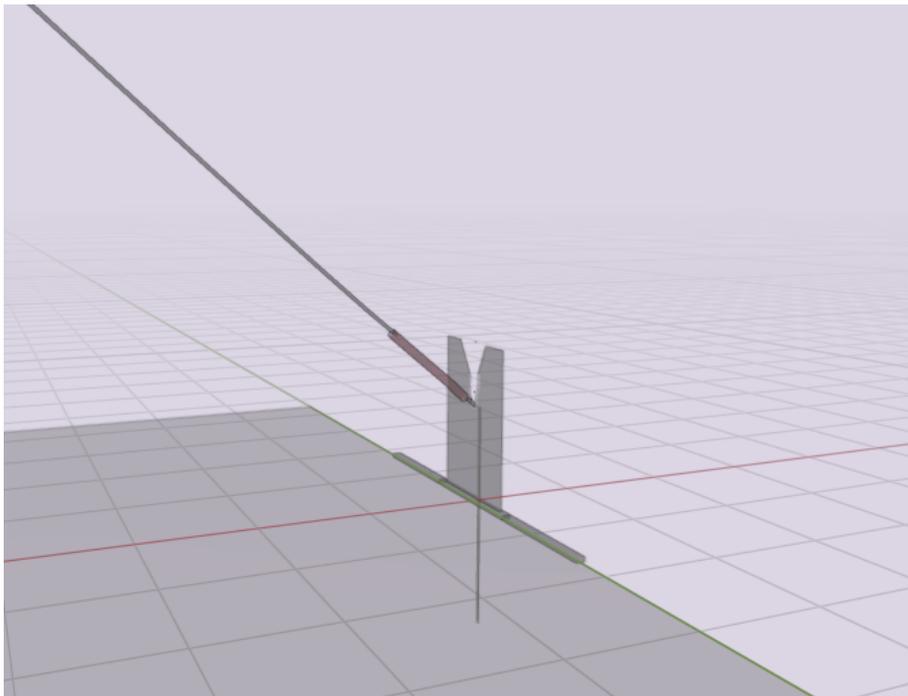
2. 人員墜落動能使安全繩於保護套下方 17cm 處遭玻璃切口截斷

3. 防墜器 (ASAP) 位於人員下方，無法發揮救援功能。最終導致人員墜落死亡。

圖 2: 玻璃破裂後示意圖

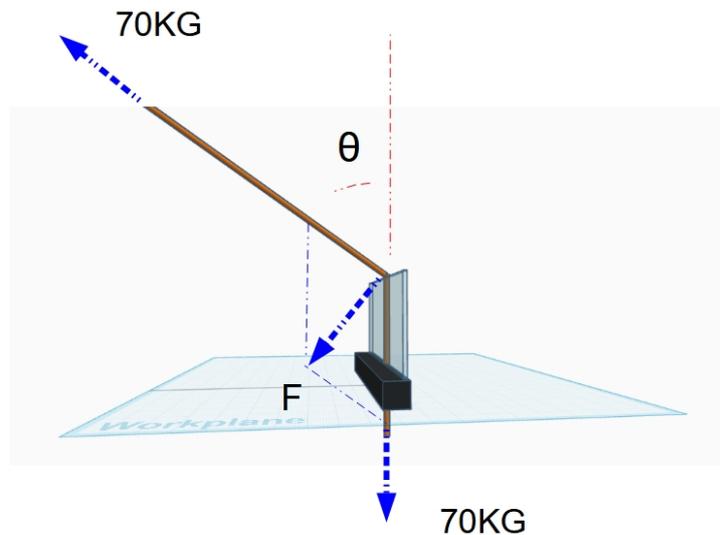
圖 3: 繩索與玻璃延伸的夾角約  $45^\circ$

假設人員重量 70kg，夾角  $\theta \approx 45^\circ = \frac{\pi}{4}$

$$F = 70 * 2 * \sin\left(\frac{\theta}{2}\right) = 70 * 2 * \sin\left(\frac{\pi}{8}\right) = 54.95 \text{ kg}$$

故，實際壓力 = 靜態壓力 + 擾動力，遠大於 54.95Kg

- (一) 繩索與玻璃延伸的夾角過大，導致應力集中玻璃破裂，應改由屋頂樑柱下來，減小繩索與玻璃延伸的夾角。(如圖7)

- (二) 最大接觸角控制在  $15^\circ$  以內

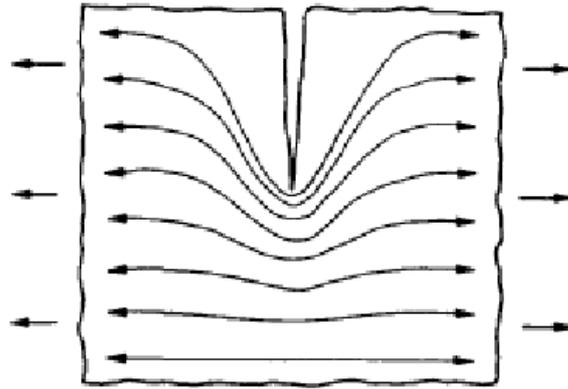
3. 繩索路徑規劃不當

圖 4: 應力集中導致玻璃破裂

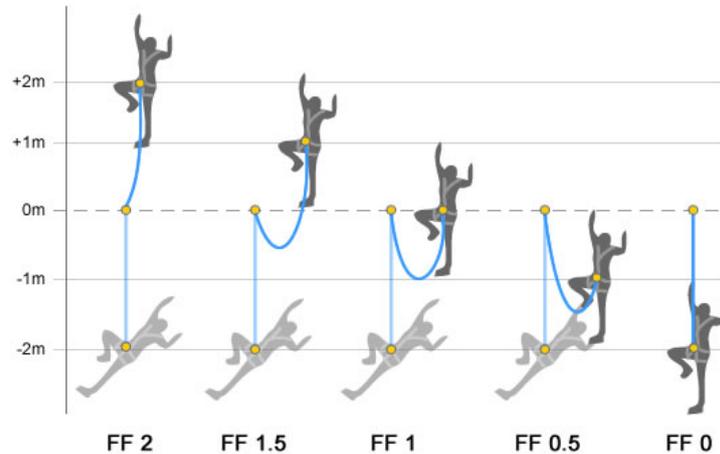
本案例中，技術員的 ASAP 防墜器，是位於腰間下方，其墜落係數接近 1.5。一旦墜落，風險較高。

圖 5: FF 墜落係數 [www.ropebook.com](http://www.ropebook.com)

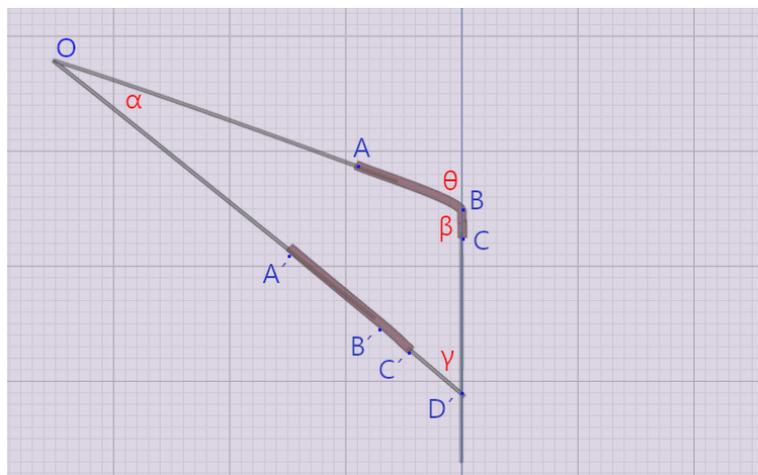
繩索保護套只有使用一條壓在玻璃上，同時保護黑色工作繩與藍色安全繩，

圖 6: 繩索斷裂處位於保護套下方約 17cm 處

當玻璃破裂時。由於繩索往正向下移位約 45 公分，此時繩索會向下位移，繩索斷裂處位於保護套下方約 17 公分處。導致繩索保護套未發生保護作用。

$$C'D' = OD' - OB' - B'C' = 10.223 - 9.899 - 0.15 = 0.174m$$

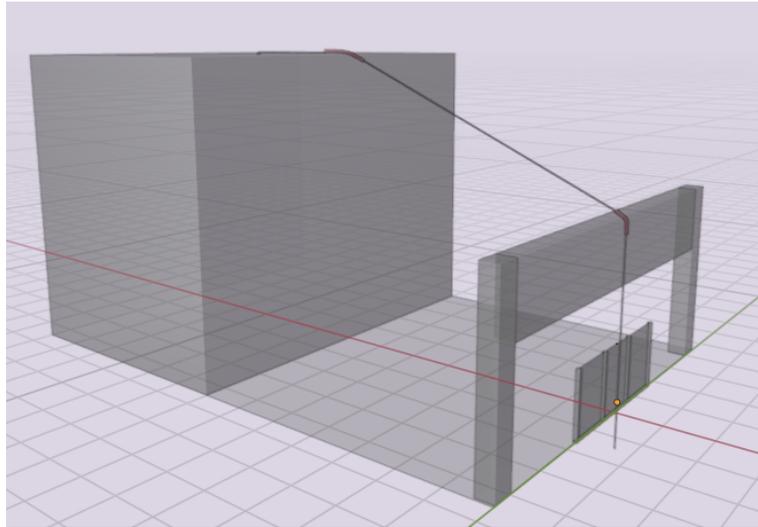
圖 7: 正確架繩方式

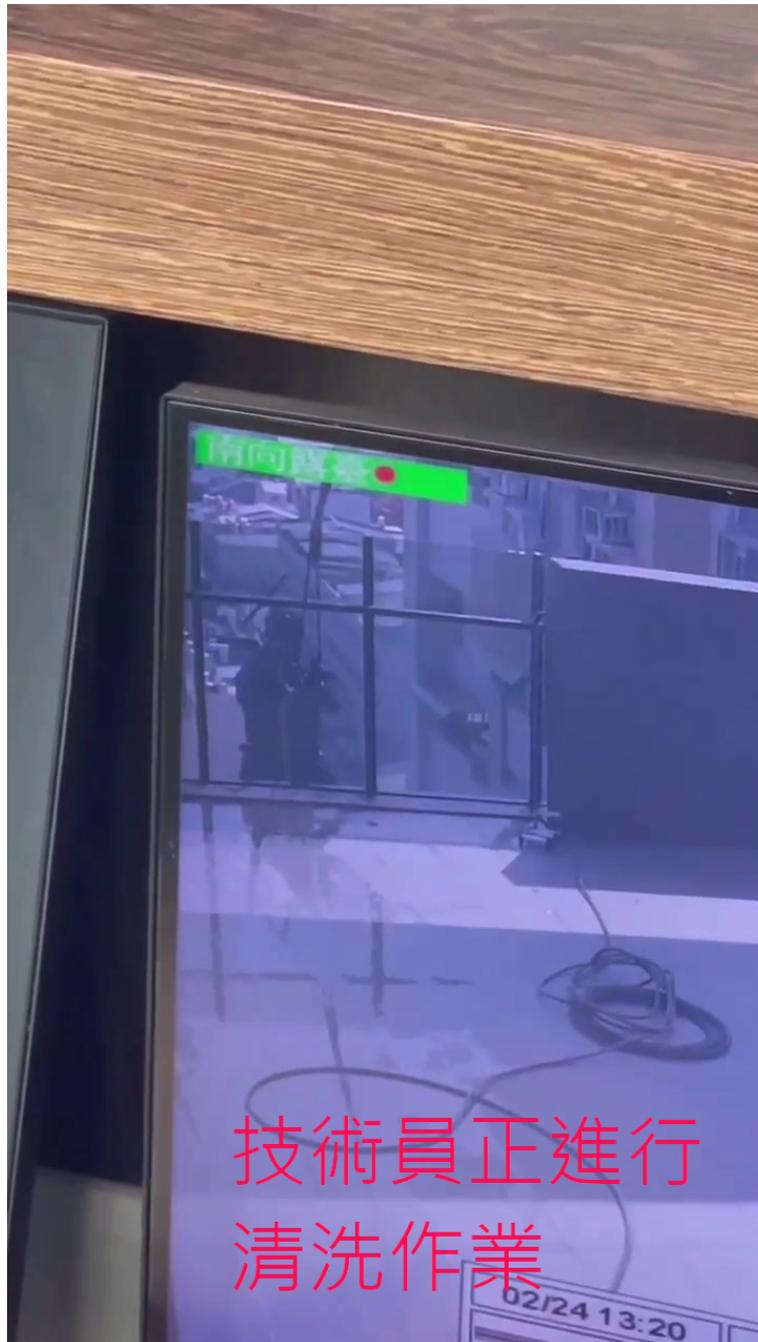
圖 8: 技術員清洗玻璃現況圖

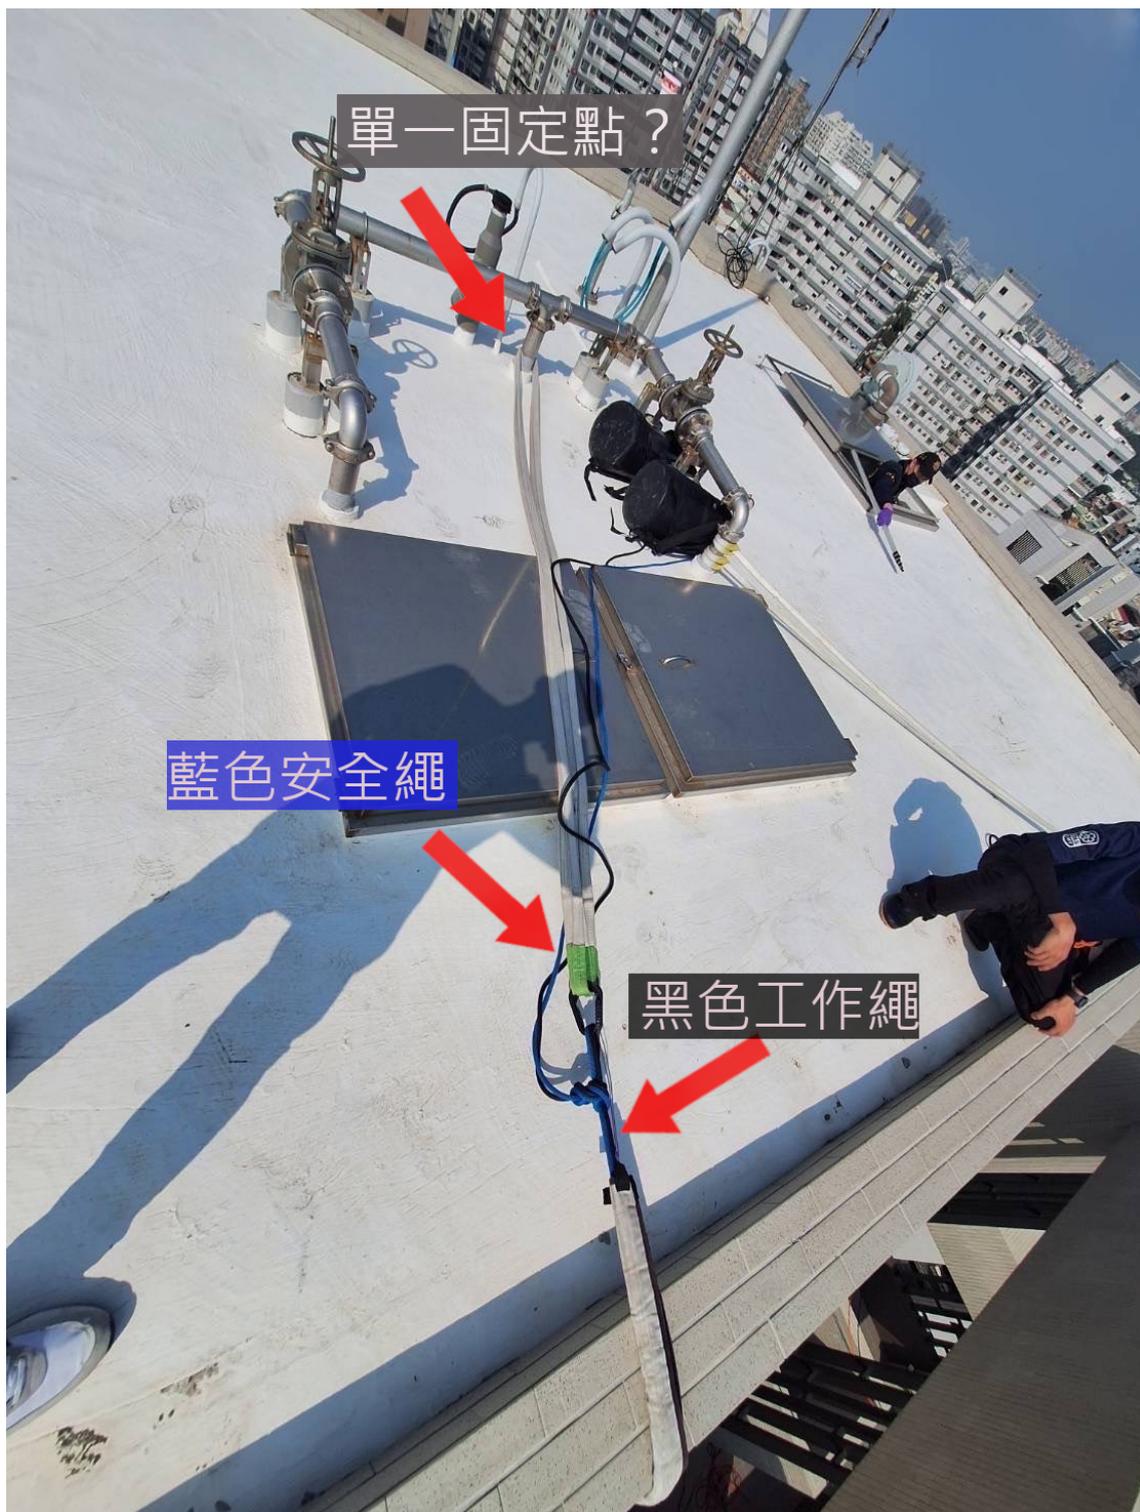
圖 9: 屋突固定點現況圖 1

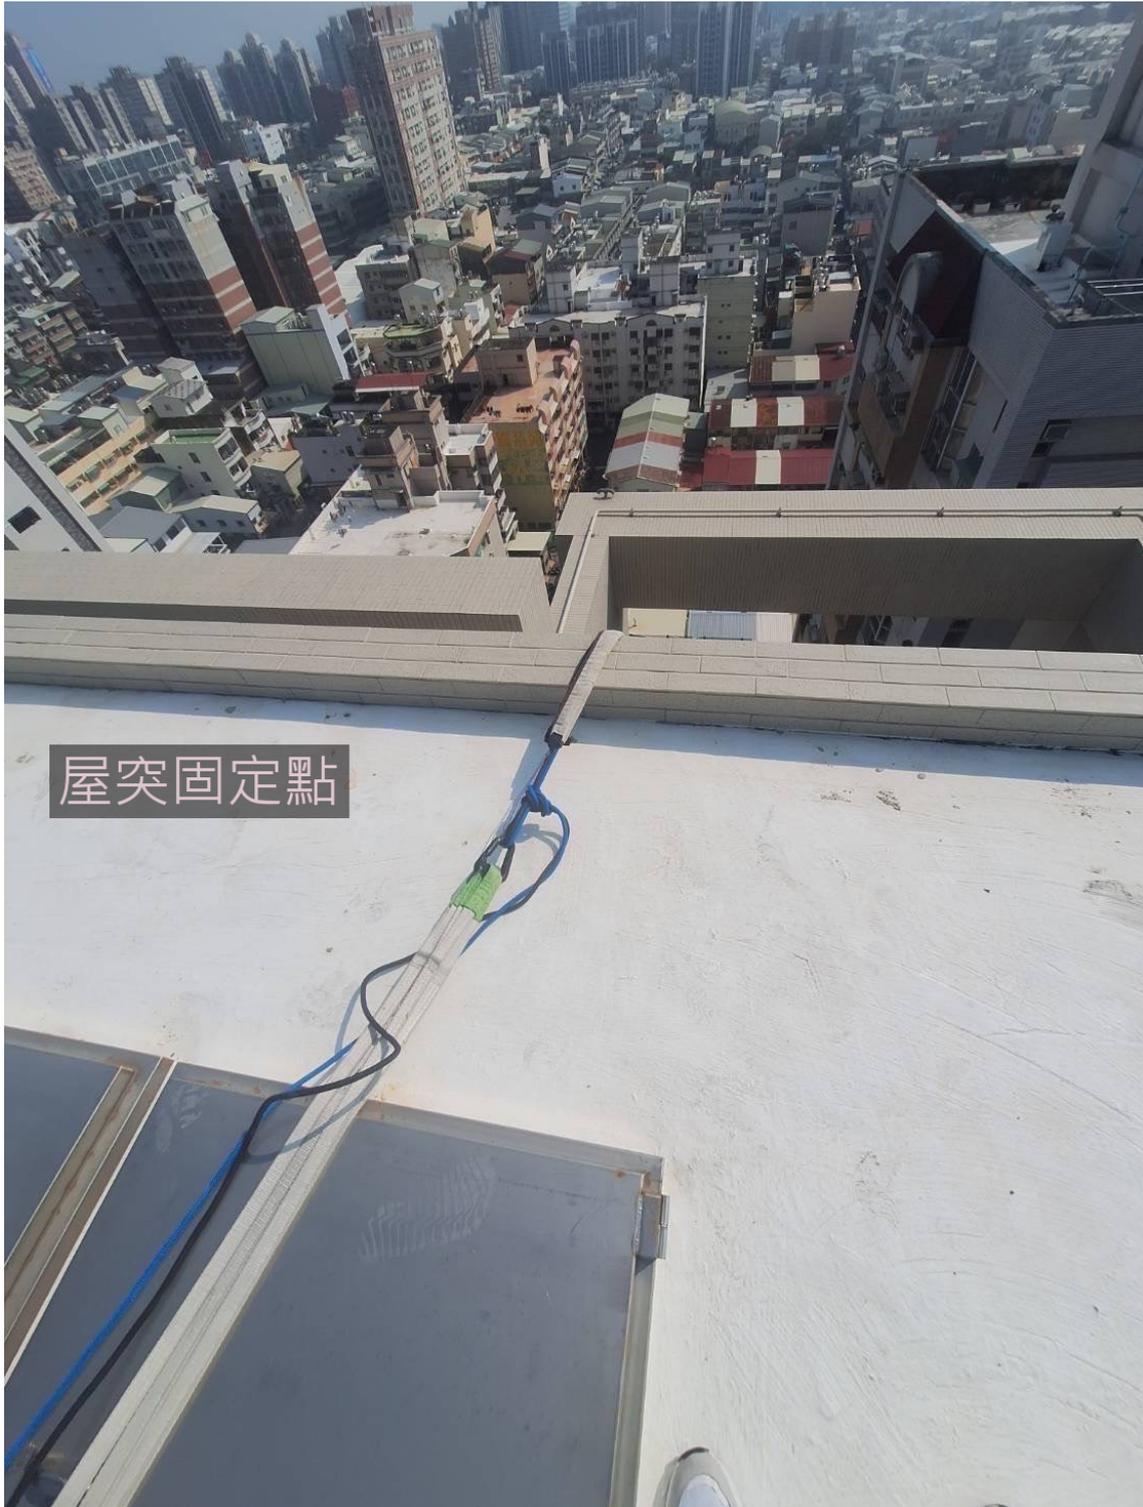
圖 10: 屋突固定點現況圖 2

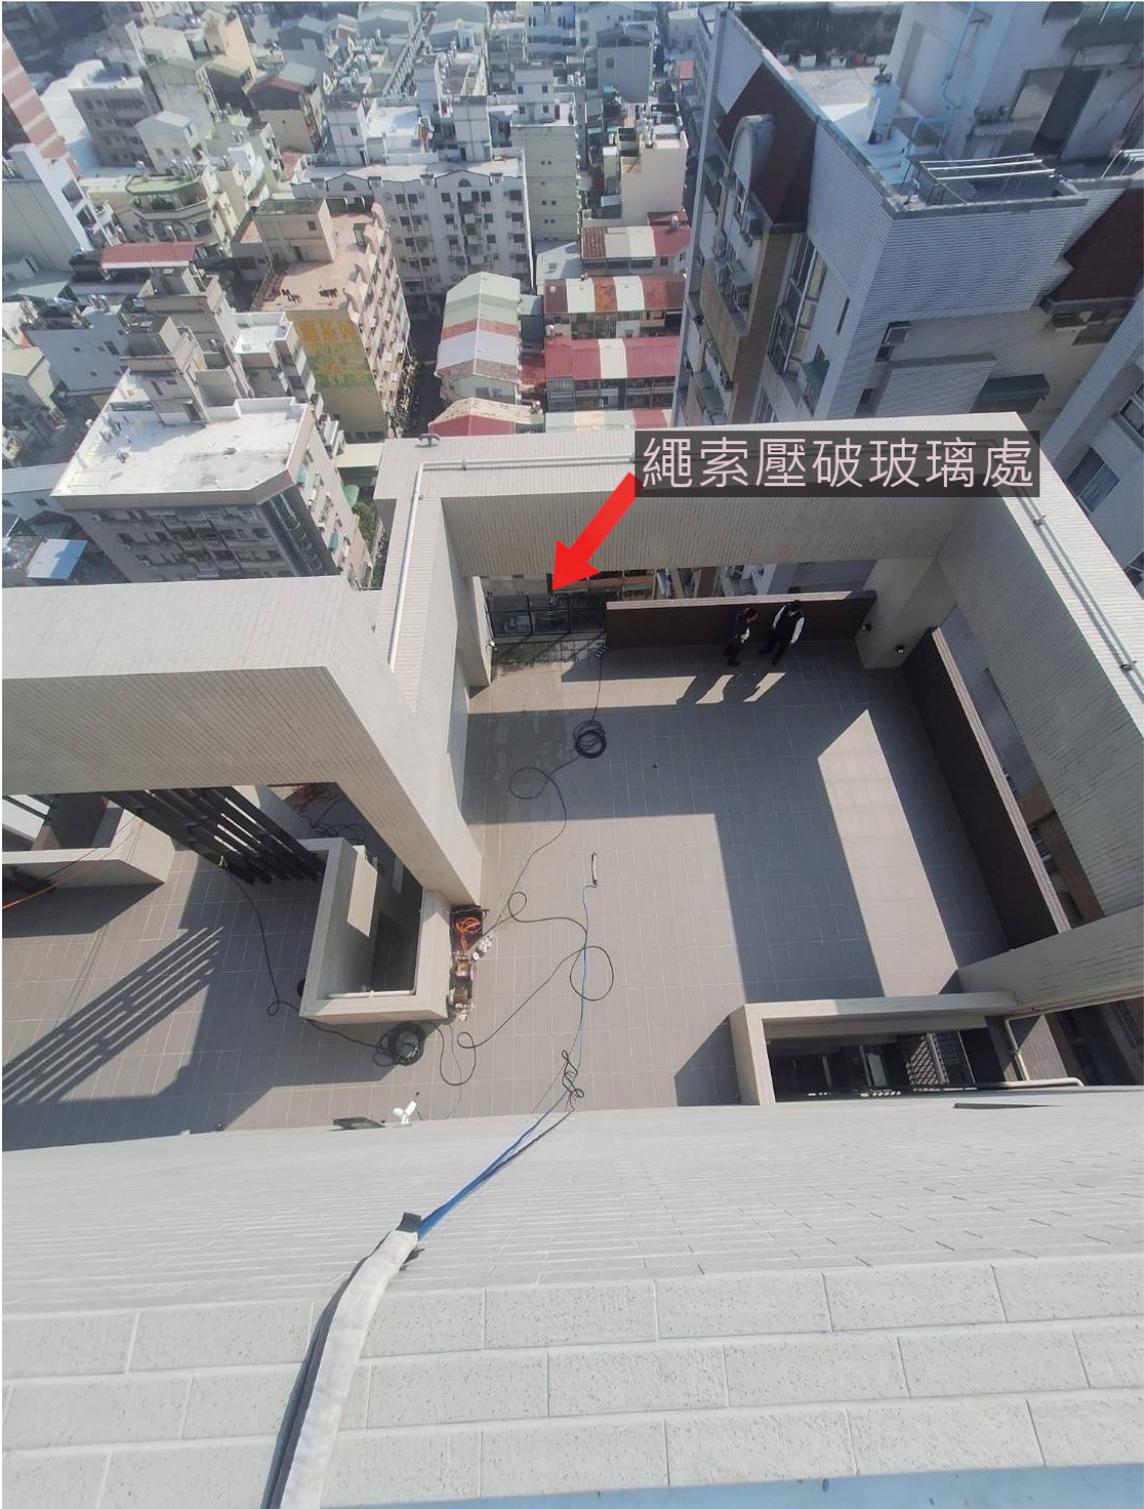
圖 11: 繩索壓破玻璃處

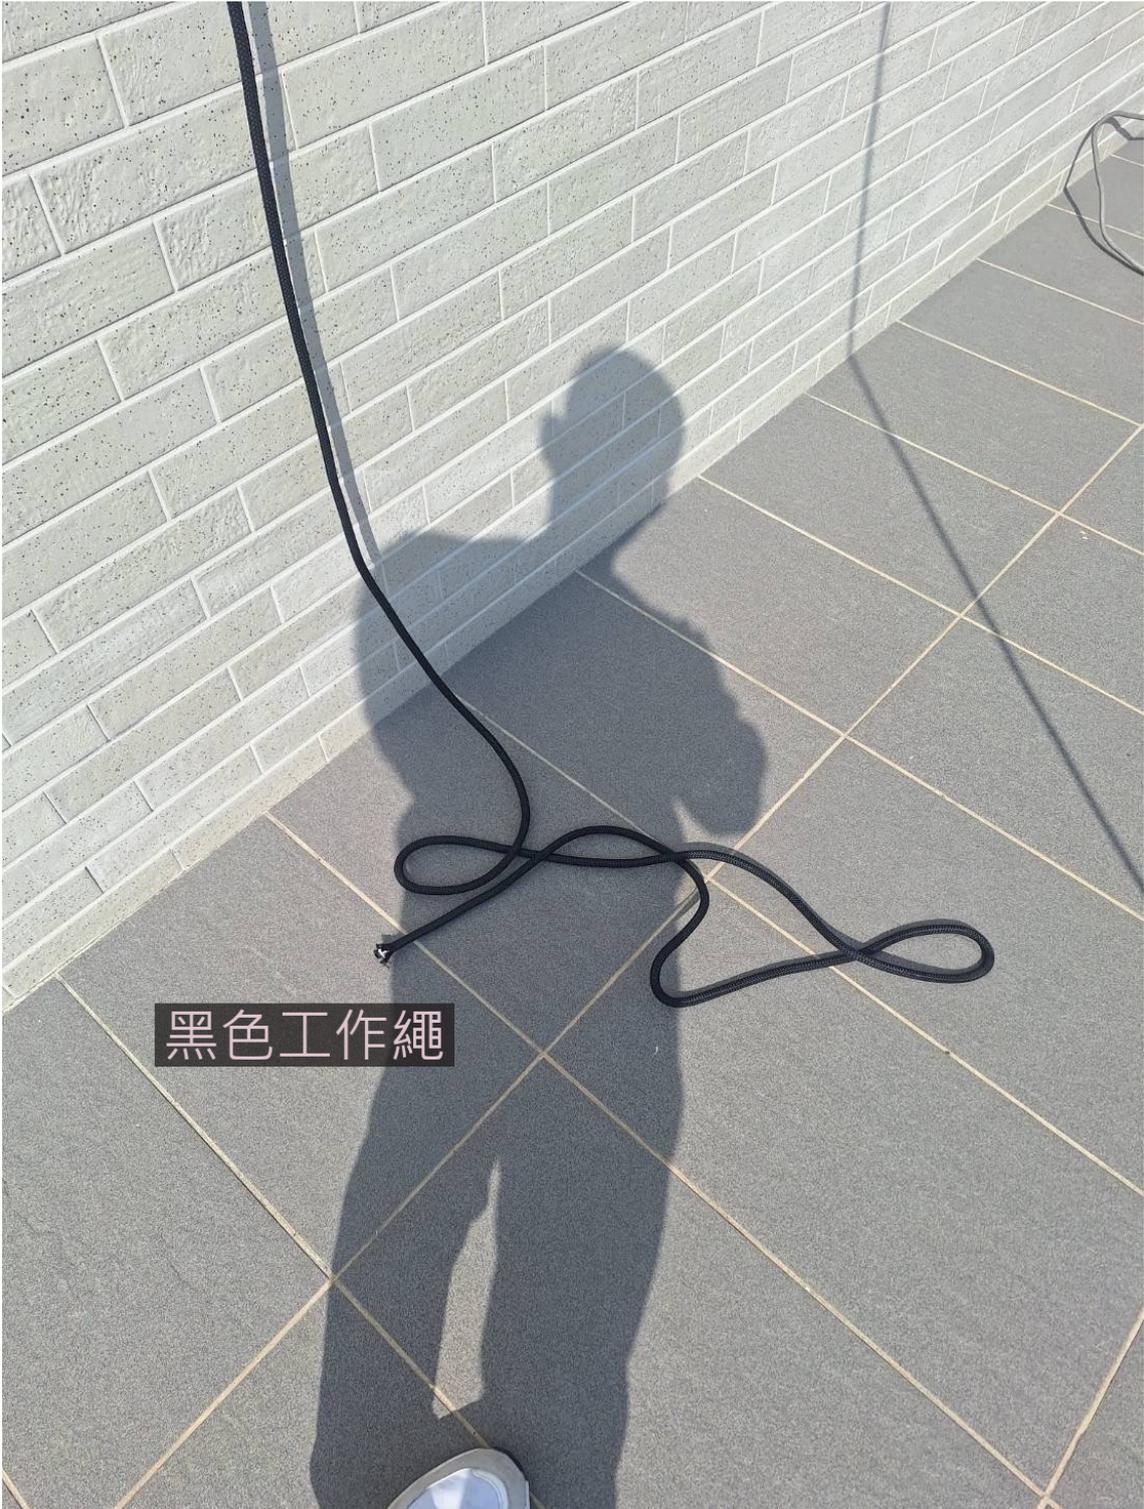
圖 12: 黑色工作繩斷裂

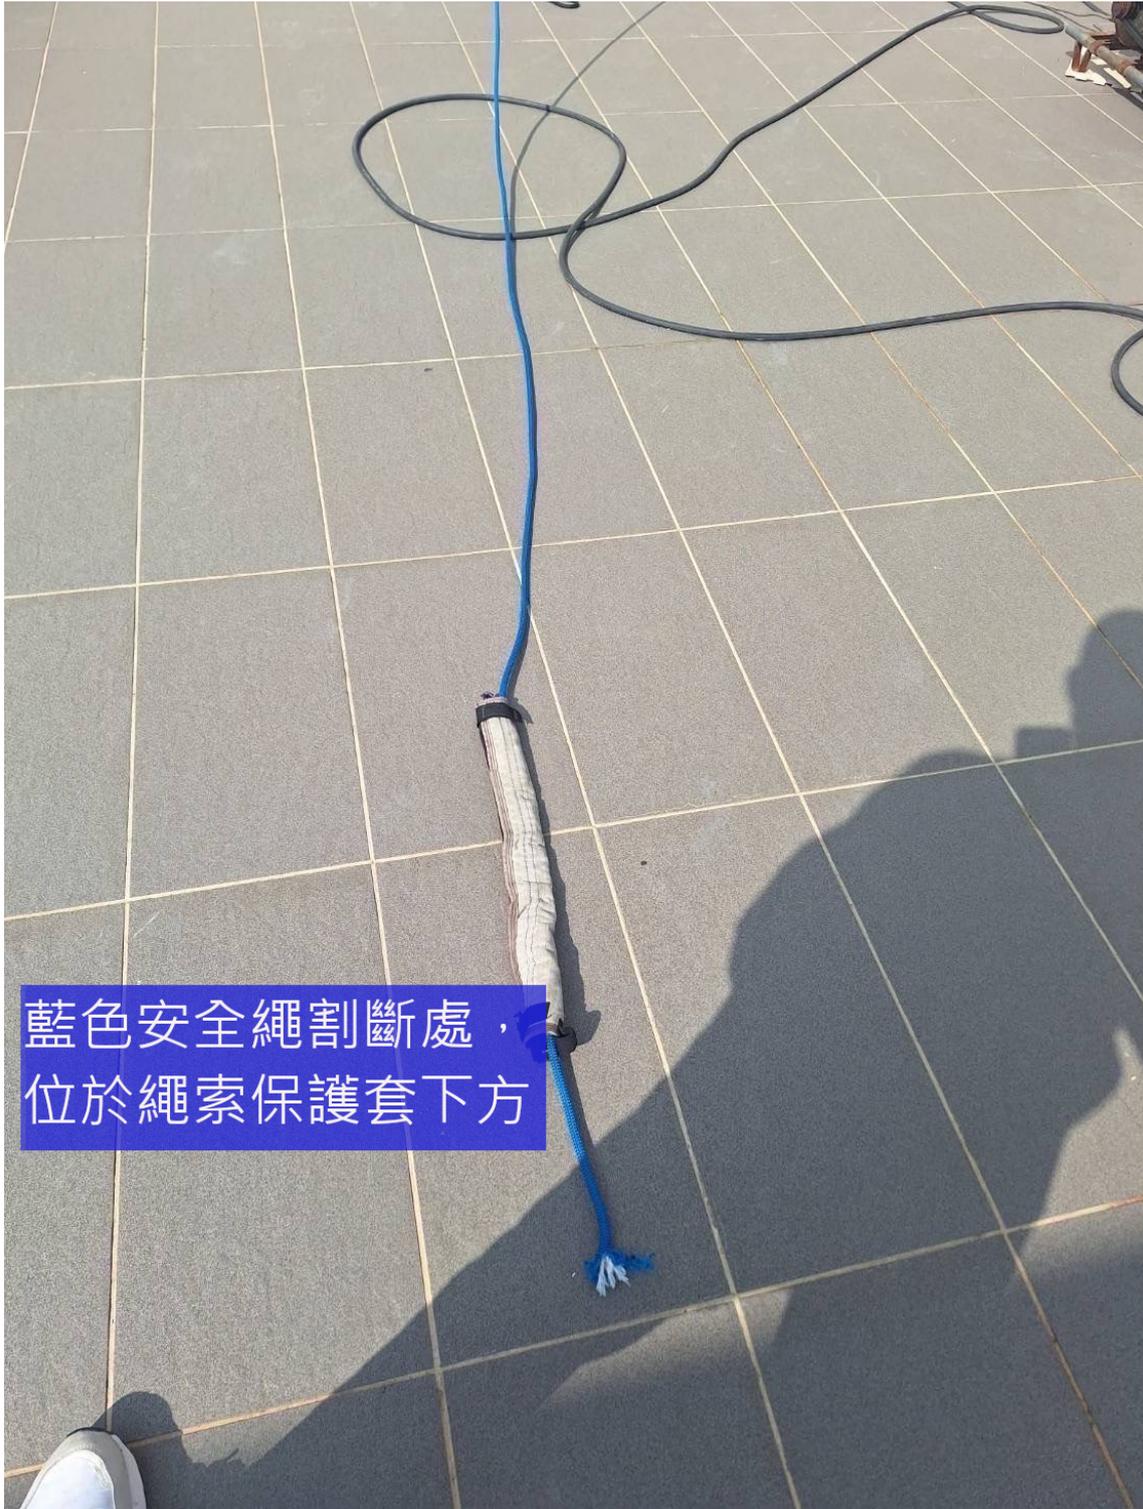
藍色安全繩割斷處，  
位於繩索保護套下方

圖 13: 藍色安全繩斷裂

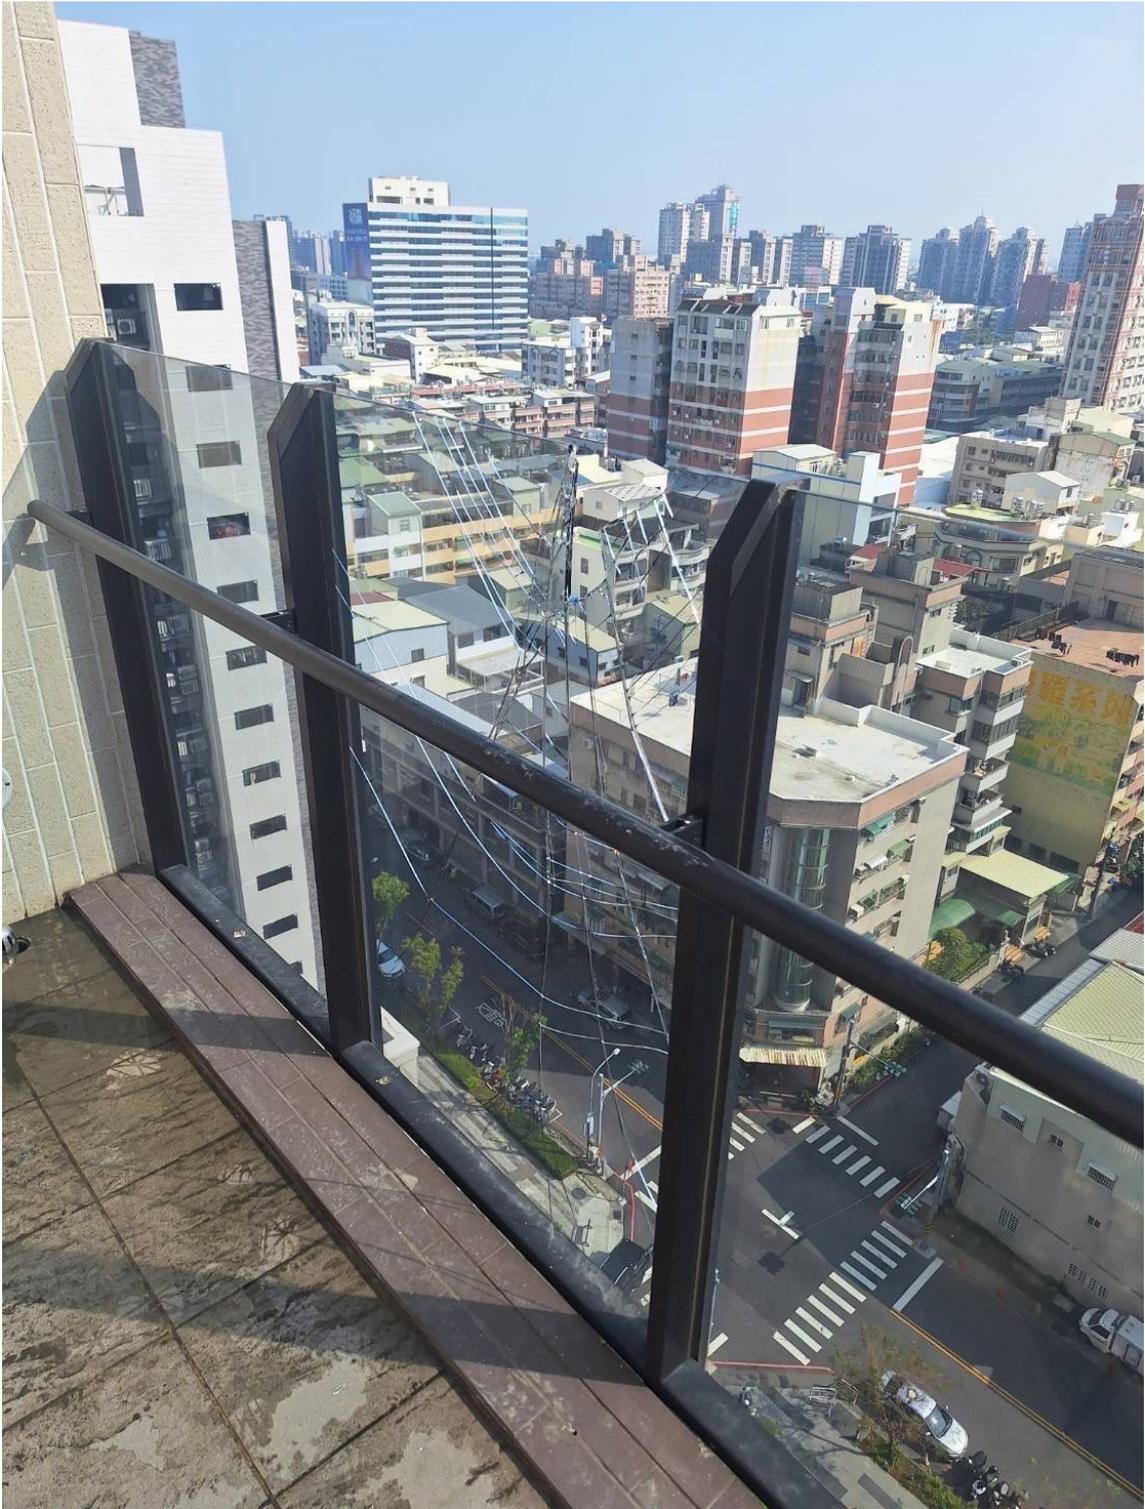
圖 14: 繩索壓在玻璃破裂處

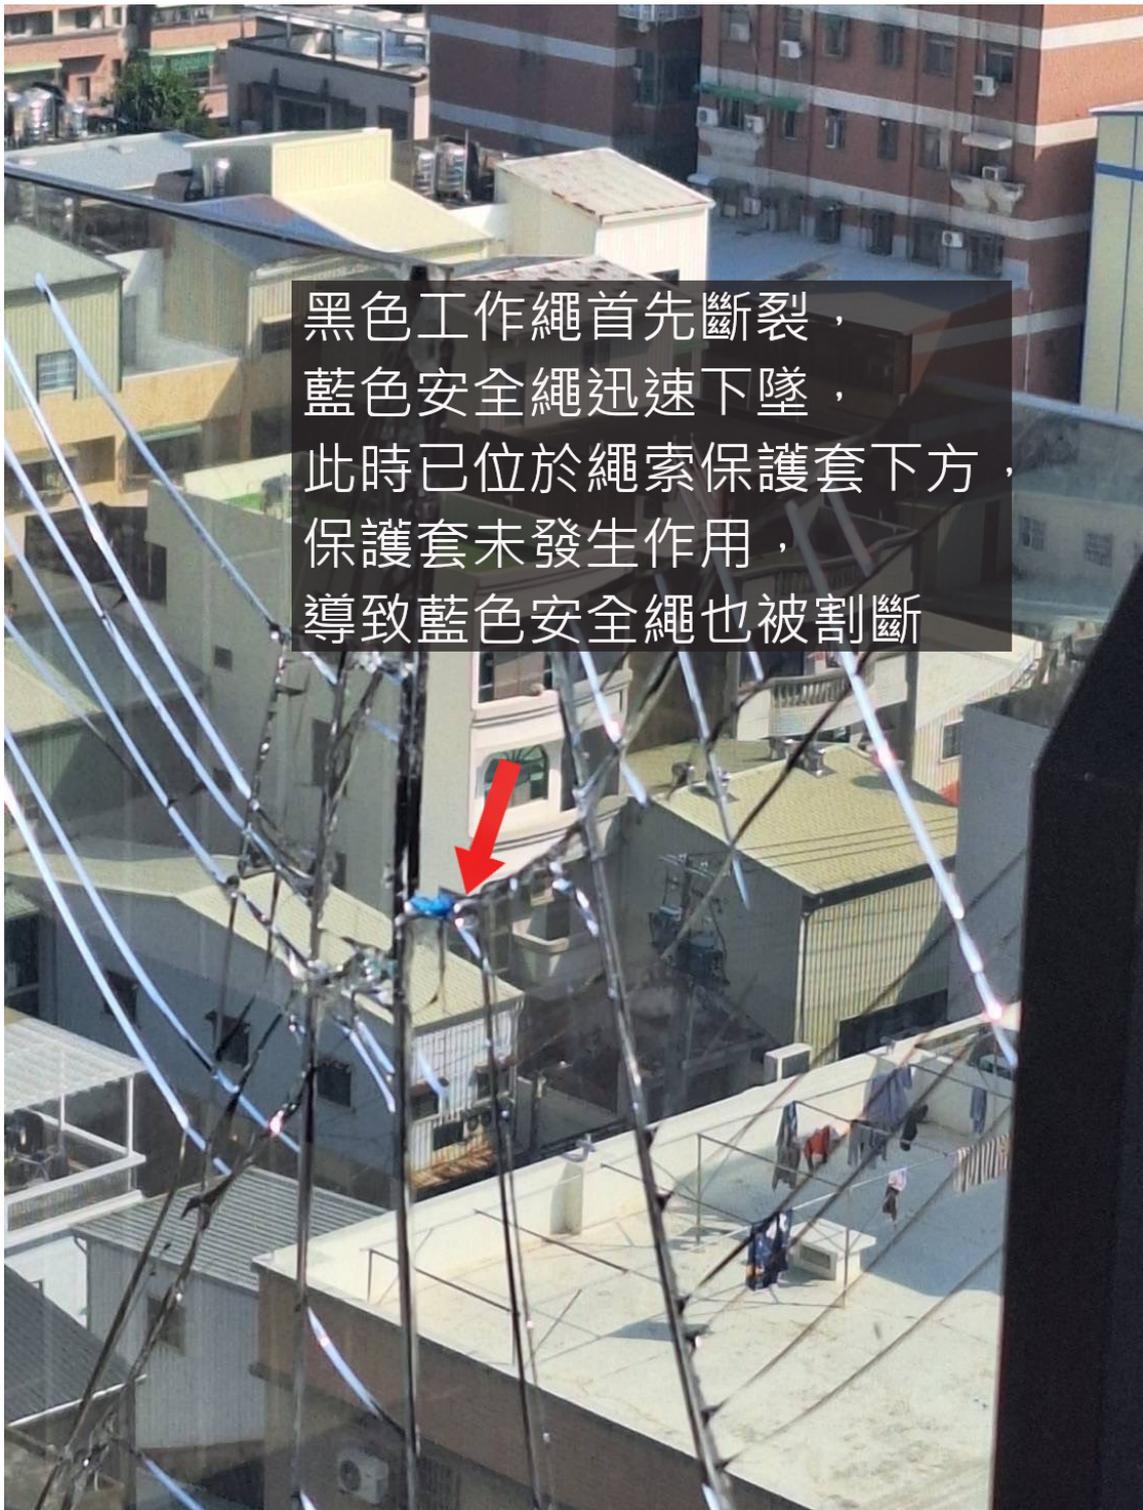
圖 15: 藍色繩索被玻璃割斷處
